## Fűtés csap felújítása, javítása

Írta: SGabo

2011. október 01. szombat, 19:41

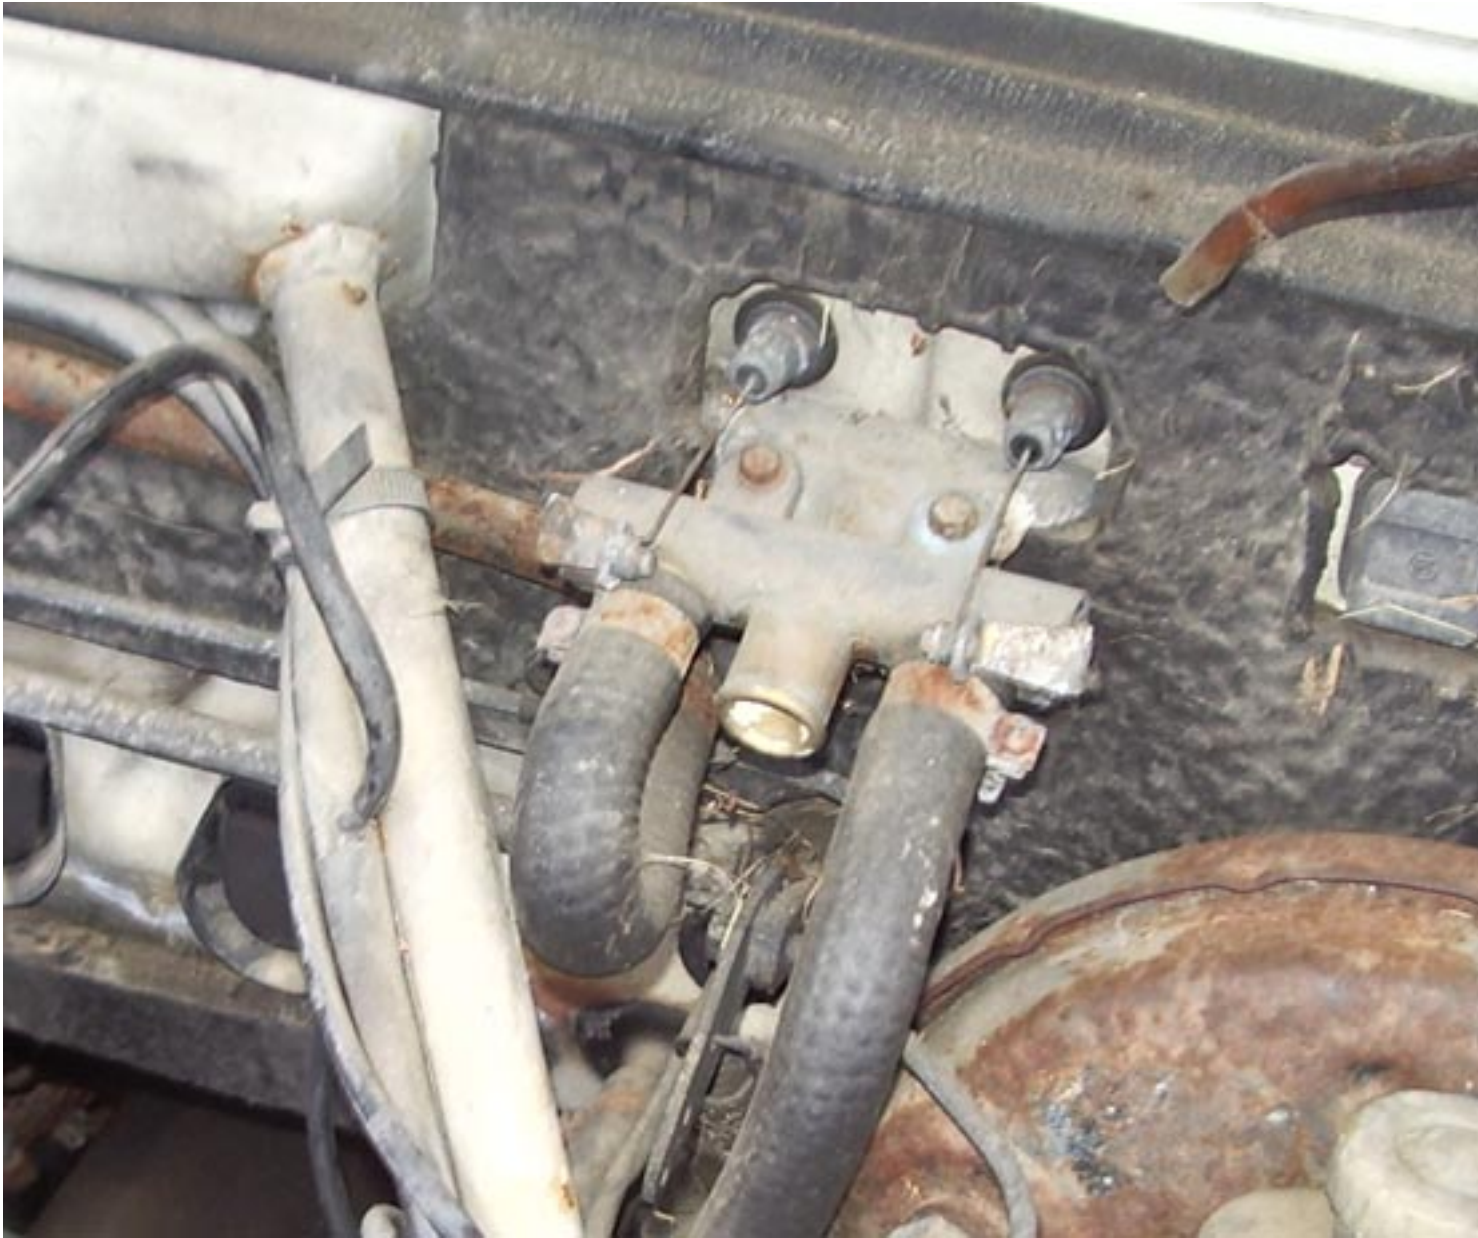
Ereszt? Folyat? Szorul? Átereszt? Vagy úgy néz ki, mint egy ötven éves villanybojler alsó csapja? Akkor hajrá!

Kezdjük a szorulással. Első körben derítsük ki, mi lehet az oka. Két lehetőség van, vagy a bovdent vagy a csap van beállva. Kössük le az előbbieket rugós végüket a kis pöckökről, majd mozgassuk meg őket. Ha simán lazán mennek, akkor mehetünk tovább a csap felújítására, ha nehezen mennek, akkor álljunk neki beolajozni a bovdent. Erre van több lehetőség, a legegyszerűbben kivitelezhető a wd40-es kezelés. A legjobb viszont, ha fogjuk az egészet, kiszerejük és szépen fellógatva, kifejezetten bovdentekhez való kenőanyagot „csurgatunk” végig a házban. Nyilván a kiszerelés egy elég mazochista művelet, de igazi és tartós eredményt így érhetünk el.

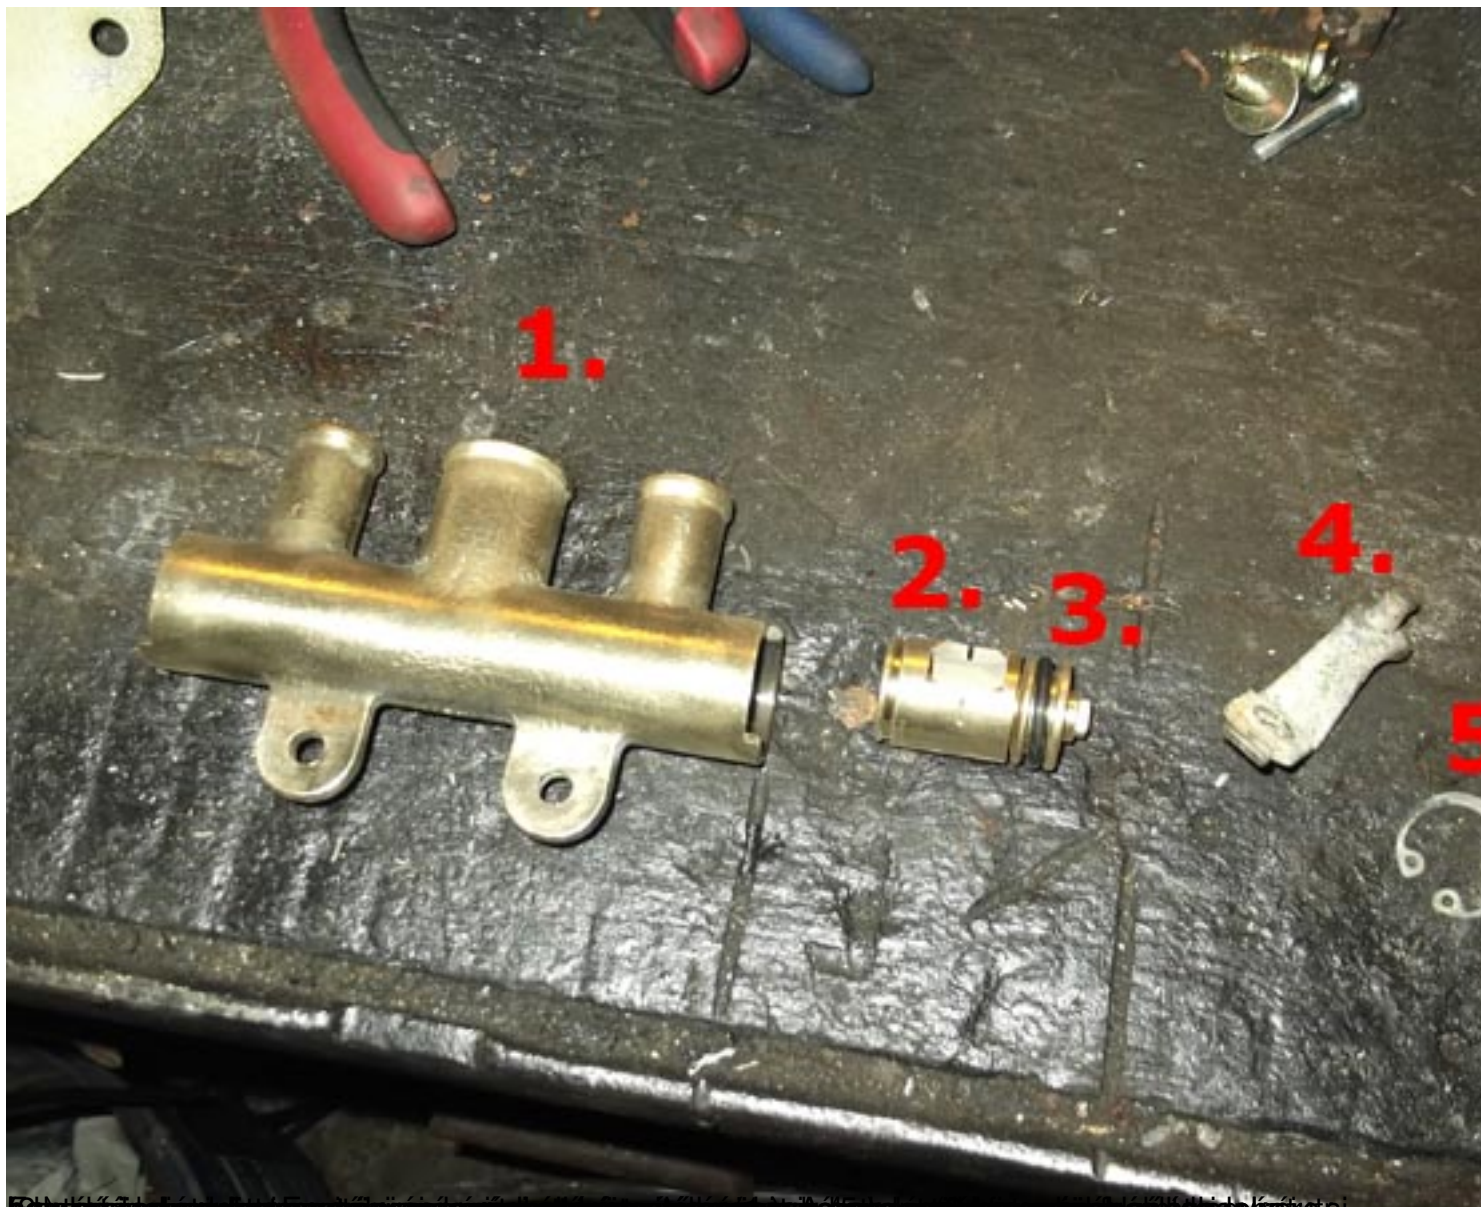
Nézzük meg a csapot is, mert az esetek nagy részében az is be van állva. A felújításhoz legjobb, ha kiszerejük. Némi víz távozni fog a rendszerből, így rongyokkal vagy levágott tetejű üdítő flakonnal készüljünk. Ha leszedtük a csöveket, oldjuk ki a két csavart, majd emeljük ki a csapot a motortérből. Vastag, lapos csavarhúzóval csavarjuk ki az egyik oldalon lévő mozgatópöcök tengelyéből a csavart. Vigyázzunk, kis körmös alátét van alatta. Normális esetben simán le kell esnie a karnak, amúgy ha oda van a kis szerkezetünk, akkor óvatosan mozgatva, lassan húzzuk le a tengelyről. Le kell jönnie, még ha nehezen is teszi. A felhalmozódott koszt egy drótkéfével távolítsuk el és ha eddig nem volt látható, akkor most már az lesz, hogy van benne egy zégergyűrű. Ezt fogóval szedjük ki, majd egy ötös csavart csavarjunk bele a kar rögzítőfuratába és ezt egy fogóval megfogva, húzzuk ki az egész dugaszt a helyéről. Ez maga a csap bele. Kettő darabra szedhető, azaz a külső tengelyrésztől lehúzható egy kis korong. Ebben van benne az egyik szimmering, a másik pedig kívülről van ráhúzva. Mindkettő speciális alakúnak tűnik, de gyakorlatilag csak az idő teszi azzá szerintem. tökéletesen helyettesíthetőek egy szabványos méretű O gyűrűvel. A belső méreteinél lehetnek problémák, mert a 8-as belső átmérőhöz kisebb külső átmérő kellene, mint a szabvány, de vagy egyedileg legyártatjuk, vagy simán belepaszírozuk a nagyot, úgyis fel fogja venni az alakot. A külső egyébként 14/2-es. A könnyebb behelyezhetőség és mozgás érdekében egy pici wd40-et vagy olajat kaphatnak a gumigyűrűk.
