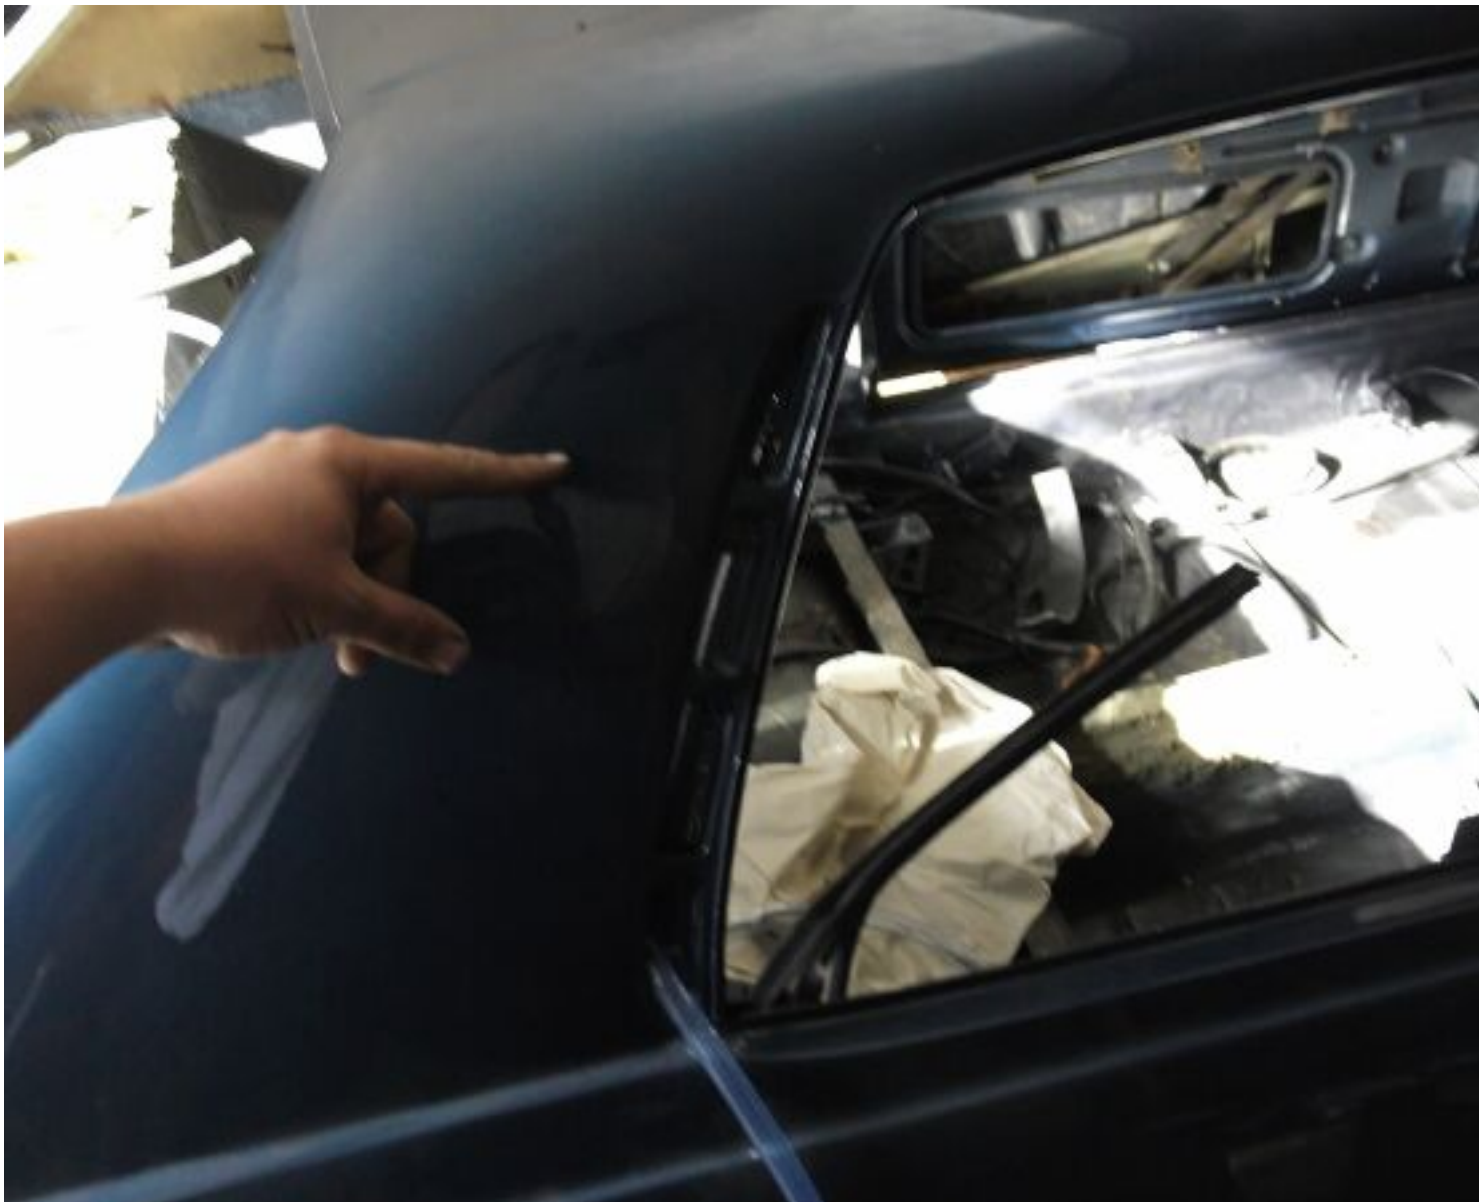
Az tetőablakos állólámpás kupék szinte mindegyike küzd a C oszlopnál található rozsdásodással. Ha ez nem is látszik még kívülről, a belső borításokat levéve azonnal elő fog tűnni a víz által okozott kár. A tetőablak két első vízvezetője nem okoz különösebb gondot, mert az A oszlopban végigfutva közvetlen a szabadba vezetik ki a vizet, de a C oszlopnál lévő kis csövecske csupán annyit csinál, hogy a levegőnyílás felső részébe fordítja a vizet, onnantól kezdve folyik amerre akar.

***a rövidke cső, csupán eddig ér, a levegőnyílás aljában pedig megáll a víz***

A felső képen is jól látszik, hogy az eredeti megoldás hol engedte szabadjárá a vizet. Sajnos sok helyen még a tetőkárpitot is elérte a rozsda és a kis szerelőnyílásnál foltok jelentek meg a bézs anyagon.

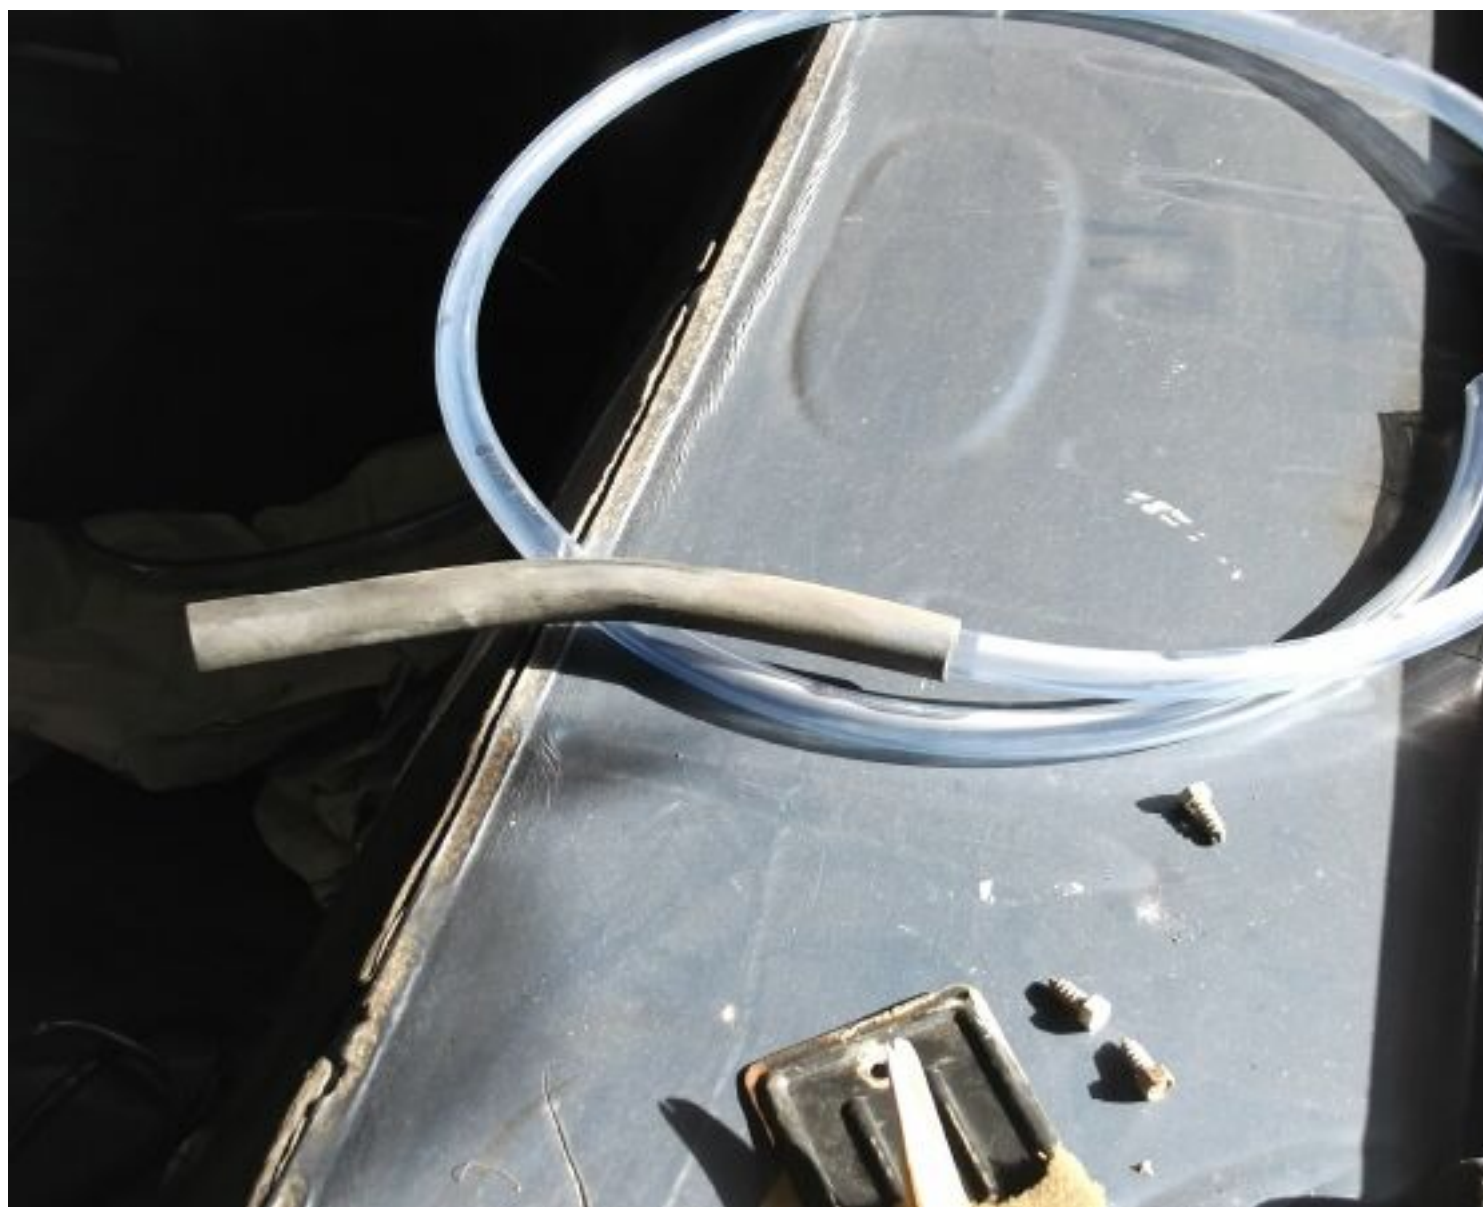
### ***a két cső tökéletesen passzol egymásba***

A C oszlopról le kell szedni a belső borítást. Ezt csak a tetőkárpit eltávolítása után tudjuk megtenni, amihez viszont sokmindent le kell bontani. Sajnos ennél egyszerűbb módon nem lehet hozzáférni a csövekhez. Miután a kezemben volt a cső, bementem a helyi hódos barkácsáruházba és a Gardena pultról vásároltam pontosan hozzá passzoló átlátszó műanyag csövet. Ez nem is feltűnő és szépen össze tudtam dolgozni a két csövet.

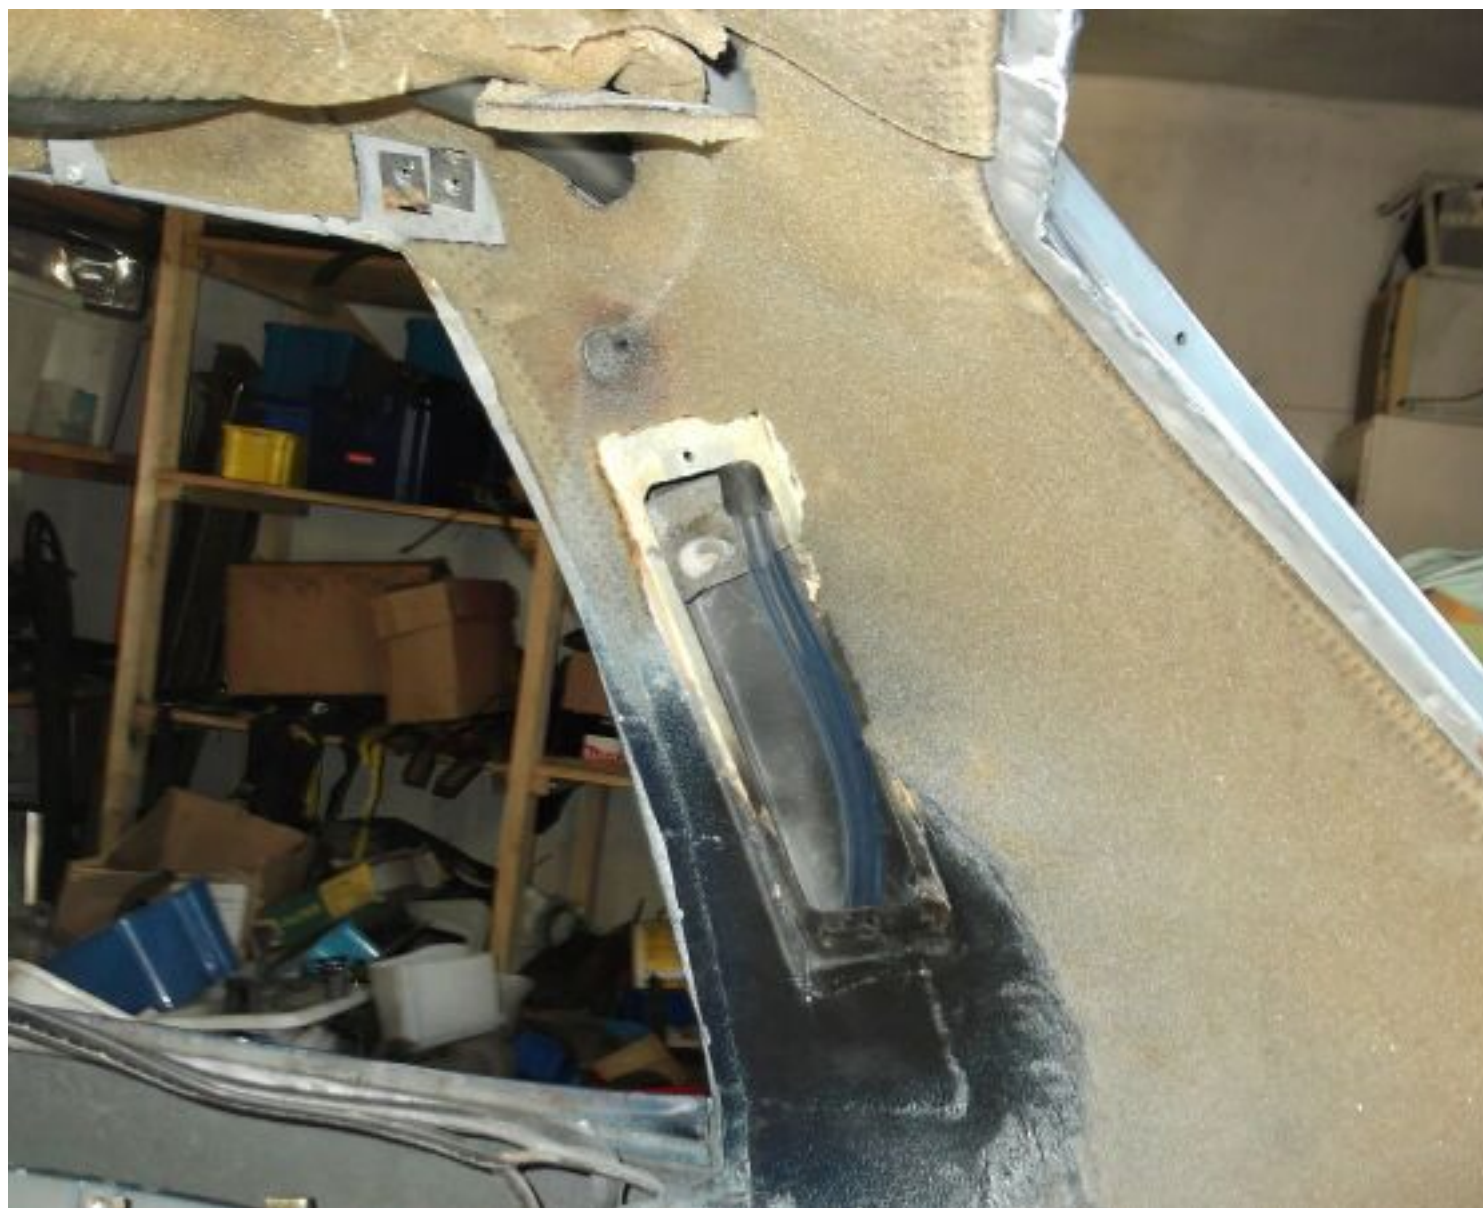
***belülről jól látható a régi cső felül, illetve a toldás és az új cső iránya alul***

Miután ezt elvégeztem, a belső oldalról kidugtam az új cső hosszúra hagyott végét a levegőnyíláson, a régi csövet pedig visszadugtam a helyére. Azért hagytam hosszabb darabot az újon, mert könnyebb tologatni ki be az illesztésnél, illetve a helyén vágtam méretre.

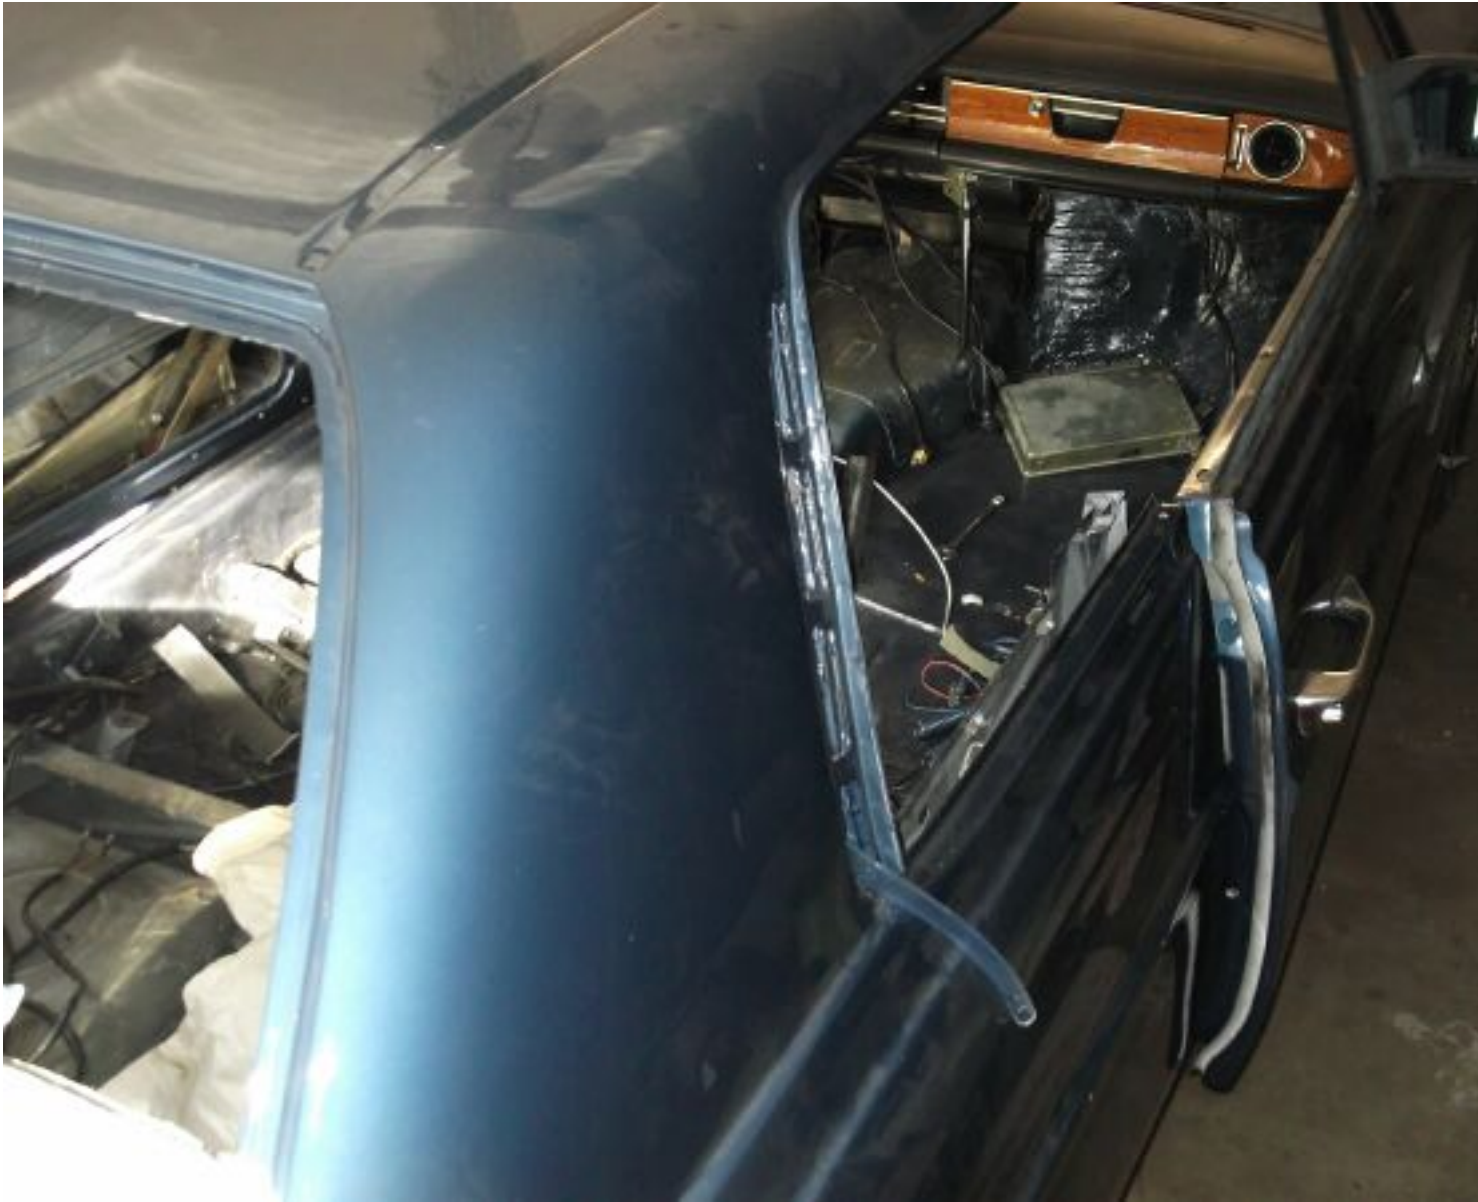
***jó hosszan kilógattam, persze ennyire azért nem kell, de elsőre így sikerült***

Miután tehát befűztem a csöveket, az újat srégen vágtam méretre, hogy az így kialakult alsó

hegyes részen a víz azonnal elhagyja a nyílást, ne tudjon elkezdni visszafolyni a csövön. Ez azért fordulhat elő, mert a kivezetésnél a cső alját műr picit vissza kell fordítani a vízszintes felé.

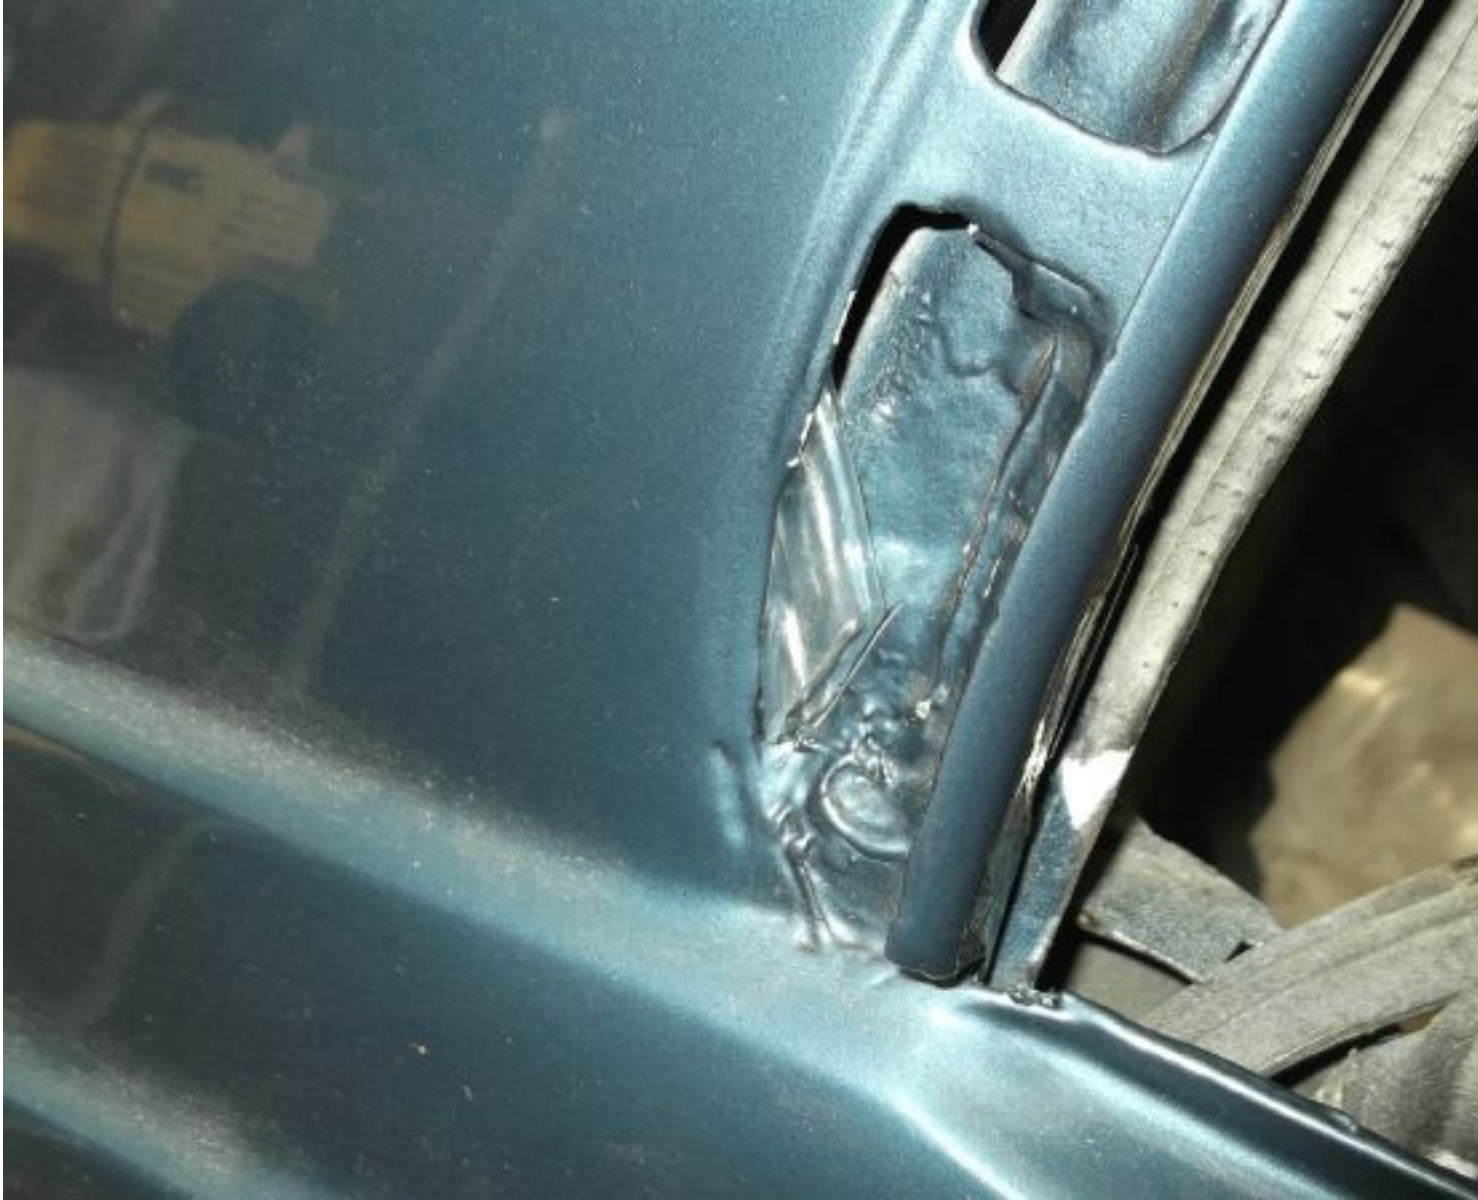
***így néz ki a kivezetés, amit a krómelem tökéletesen takarni is fog***

A víz így most már követlen a kasztni oldalán fog végigfolyni, amit egy ronggyal simán le tudok törölni a jövőben.
